Historický vývoj zeleně - náměstí Komenského Ostrava, MPZ Přívoz Moravskoslezský kraj

Výzkumný ústav Silva Taroucy pro krajinu a okrasné zahradnictví, v.v.i., 2014, Tato specializovaná mapa vznikla za finanční podpory projektu NAKI DF11P01OVV035 – Zeleně městských památkových zón jako funkční a prostorová součást struktury sídla

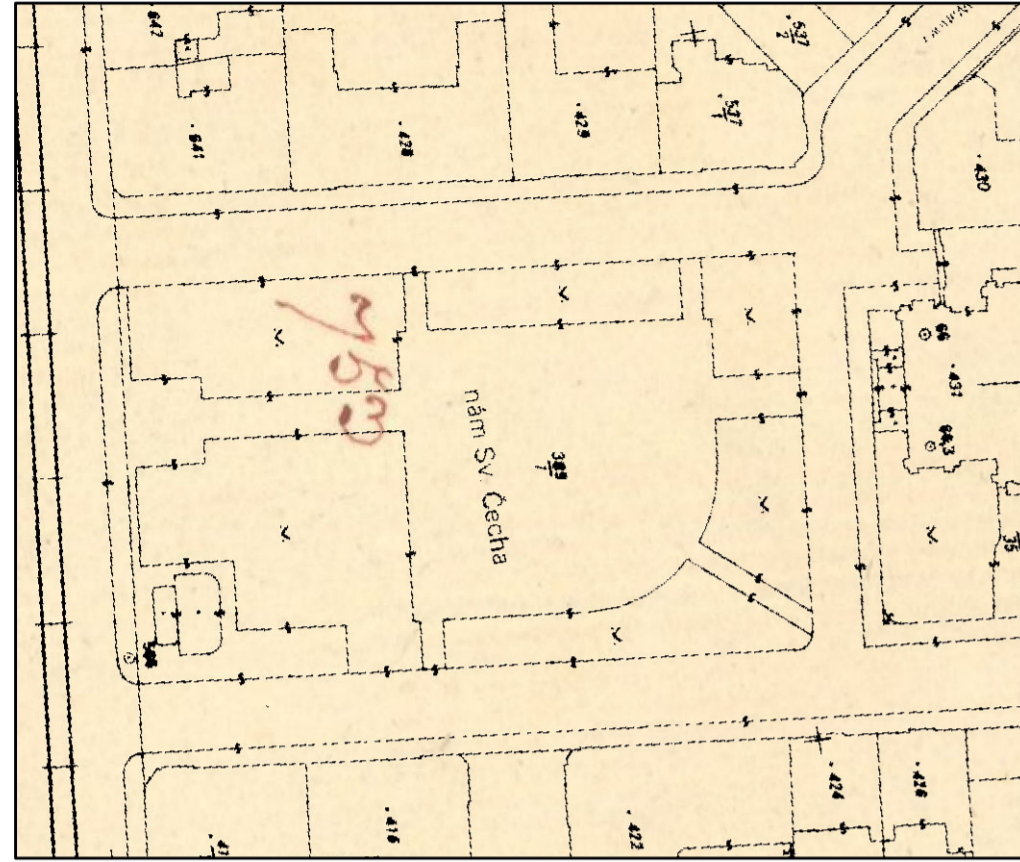
Stav podle stabilního katastru

V době mapování stabilního katastru byly pozemky současné městské památkové rezervace užívány jako zemědělská půda - v rozsáhlé parcele značené v mapě stabilního katastru jako pole, Do mapy je pro orientaci vložena kresba současné katastrální mapy

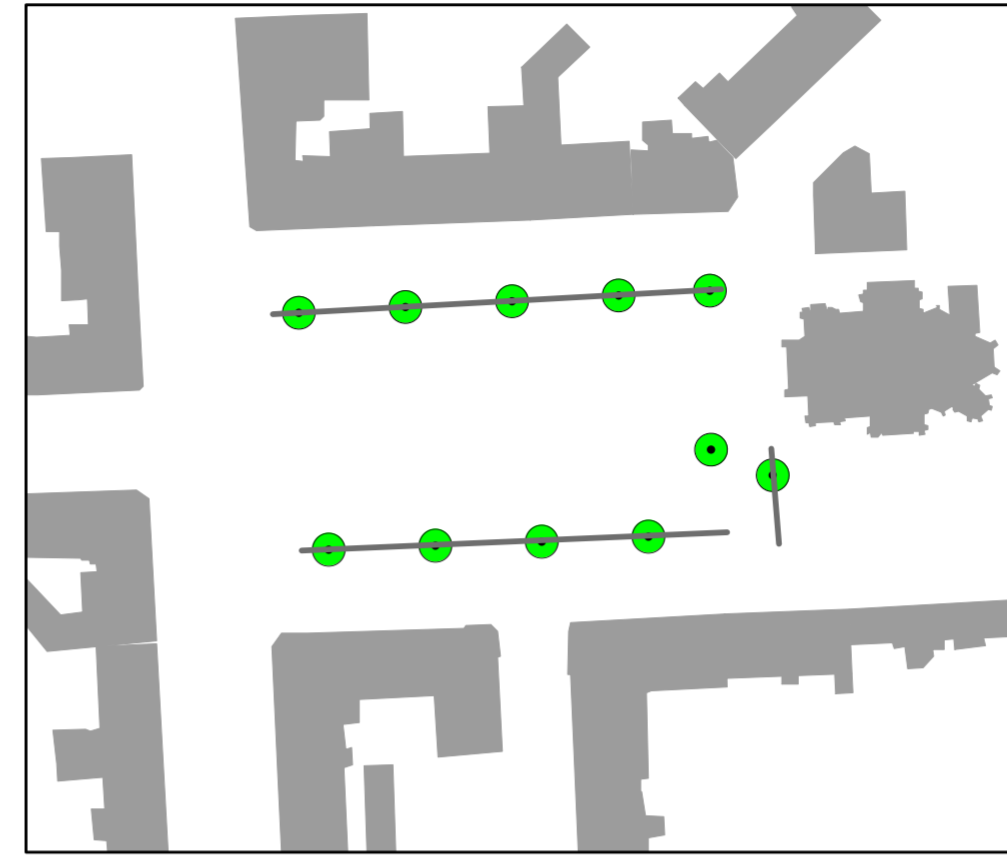
Současný stav / 2014

Po druhé světové válce byly na náměstí vysázeny dvě řady lip po delších stranách náměstí. Lípy byly vysázeny do travnatých pásů.

Jejich současný stav je většinou velmi dobrý vzhledem k mikroklimatickým podmínkám místa (velmi silná zátěž exhalacemi průmyslu). Jen ve východní řadě, nejbližší k ulici Nádražní, bylo stromořadí částečně obnoveno výsadbou mladých lip.
